上勝町 橋梁長寿命化修繕計画

15m以上橋梁 No.2

平成25年2月

上勝町

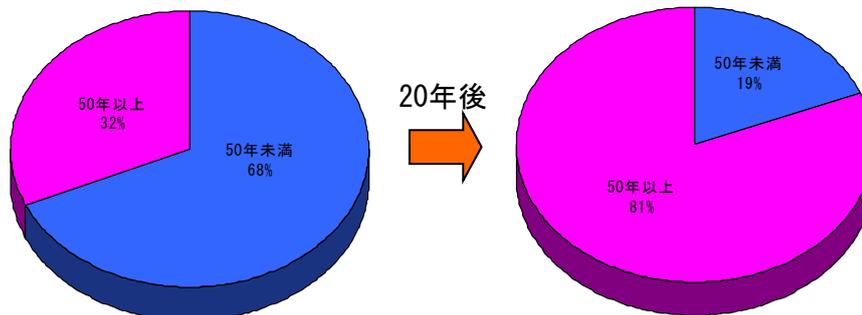
図1 建設から50年以上が経過した橋梁の割合

現在、架設年次が判明している橋梁(111橋)のうち、老朽橋の目安と言われる建設後50年が経過した橋の割合は、32%(35橋)ですが、20年後には81%(90橋)に増加して橋の高齢化が一段と進行していくことになります。

注) グラフは、管理橋梁202橋の内、架設年次の判明している111橋の比率を示す。

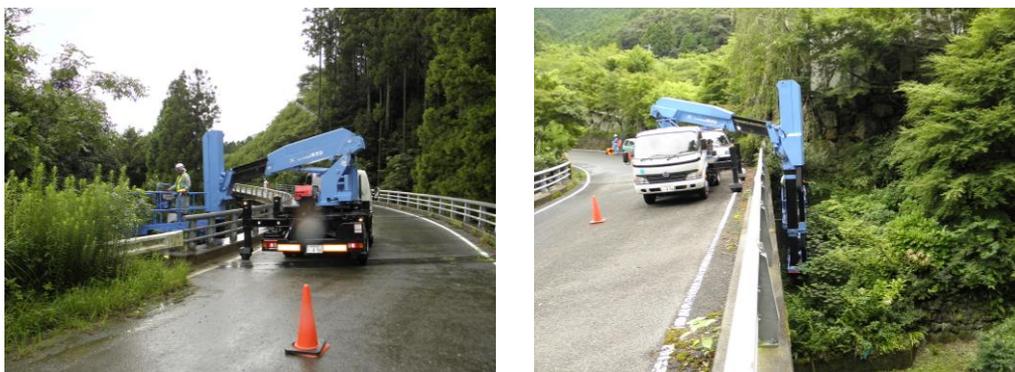
写真2 H24年度橋梁点検状況（橋梁点検車使用）

定期点検とは、5年に1回の頻度で橋梁の将来的劣化予測を行うに当たり現時点における損傷状態を把握すると共に、橋梁の重大な劣化・損傷を早期に発見するために定期的に実施する近接あるいは遠望目視点検を行うものです。

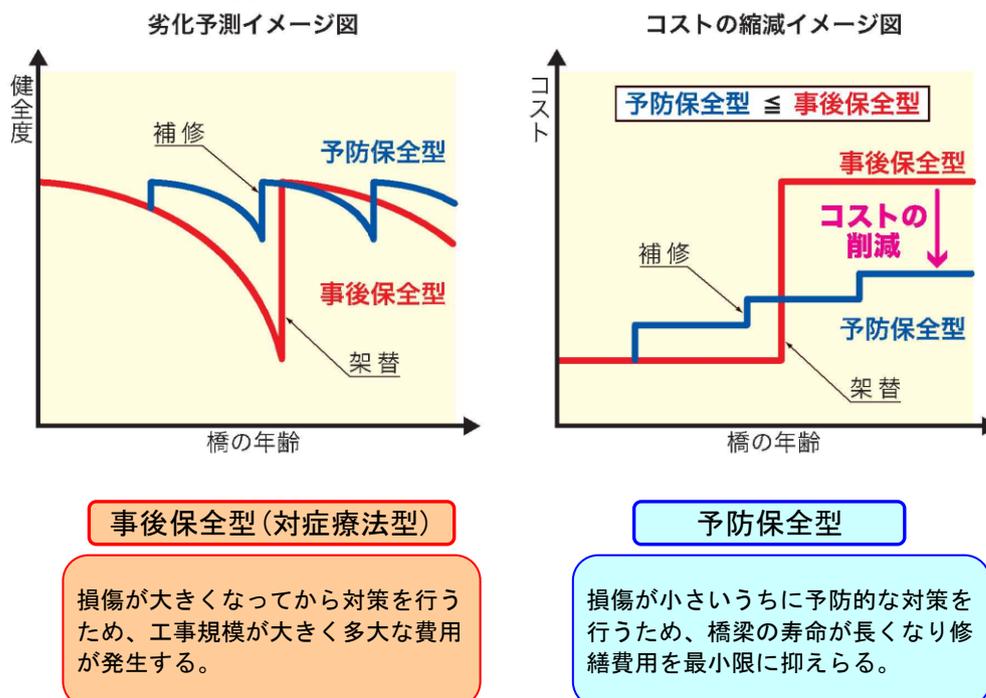
図2 管理手法転換イメージ

致命的な損傷を受けてから対策する「事後保全型(対症療法型)」から損傷を受ける前に適切な対策を実施する「予防保全型」に転換することにより、少ない対策費用で橋梁の長寿命化を図ります。

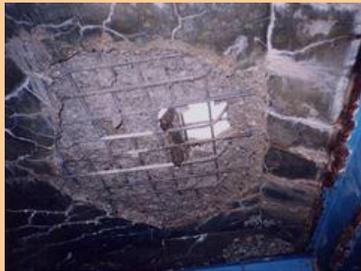
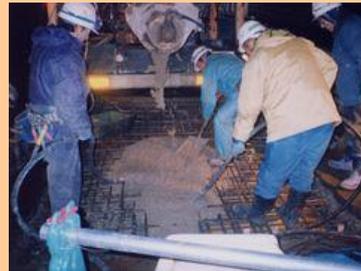
事後保全型修繕 (対症療法型)

コンクリートのひび割れが深刻化

床版の打ち換え

損傷が深刻化してから大規模な修繕を実施するため、工事規模、工事費共に大きくなる。また、橋の架け替えサイクルも短い

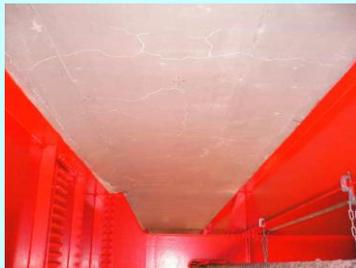
図3 各管理手法による修繕例

予防保全型修繕

点検により、コンクリートの初期のひび割れを発見

炭素繊維貼り付け

定期的な点検によって、損傷が深刻化する前に修繕を実施、結果、橋の架け替えサイクルも大幅に伸ばすことができる。

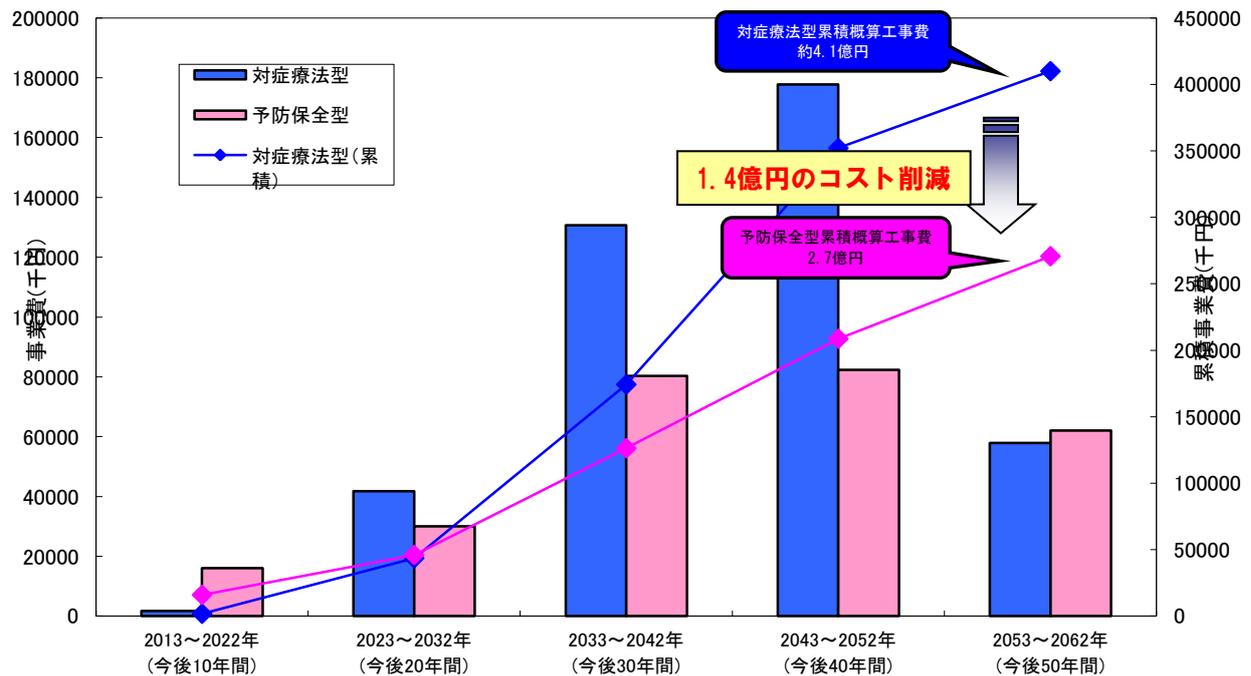
図4 今後50年間の概算事業費の推移

今回長寿命化修繕計画を策定した9橋について、今後50年間の概算事業費を比較すると、従来の対症療法型が4.1億円に対し、長寿命化修繕計画の実施による予防保全型が2.7億円となり、コスト削減効果は1.4億円となります。
